GOVERNO DA PROVÍNCIA DO NIASSA

DIRECÇÃO PROVINCIAL DAS OBRAS PUBLICAS, HABITAÇÃO E RECURSOS HÍDRICOS

Informação sobre as Principais Actividades Desenvolvidas no Sector da DPOPHRH, Mês de Junho 2016

PONTO DE SITUAÇÃO DAS OBRAS EM CURSO NA REDE DE ESTRADAS NA PROVÍNCIA DE NIASSA - PES 2016

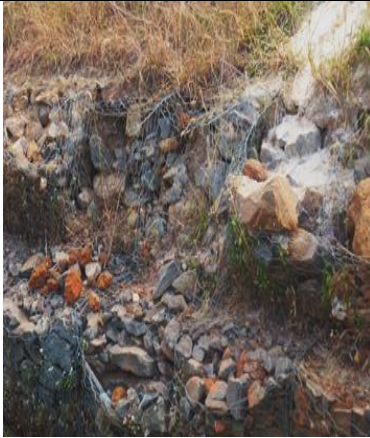
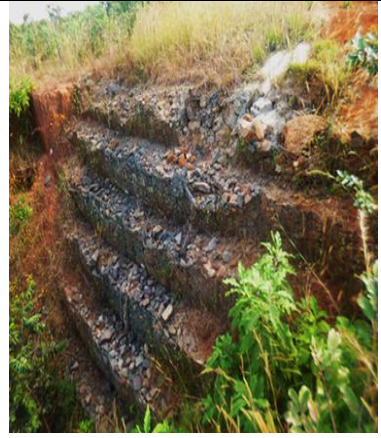
| Distrito | Dano/Situação de transitabilidade | Km | Acção em curso | Imagem Antes | Imagem Depois | Ponto de Situação |
|--|---|---|---|---|--|--|
| <p>N14 Ichinga -Litunde (Em processo de selecção de novo Empreiteiro face rescisão unilateral do contrato por parte da CMC)</p> | <p>Paralisação da obra e desmobilização do empreiteiro e equipe da fiscalização no terreno</p> | | <p>Transitável ao longo de todo ano Esta em curso na ANE - SEDE discussões para solução</p> | | | |

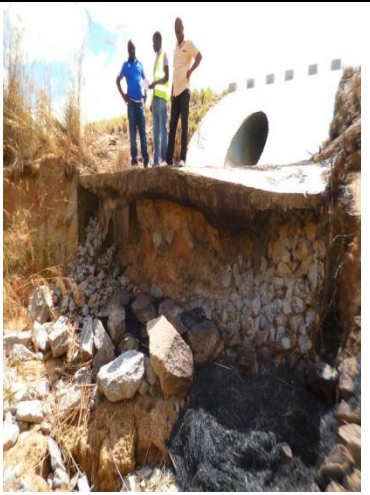
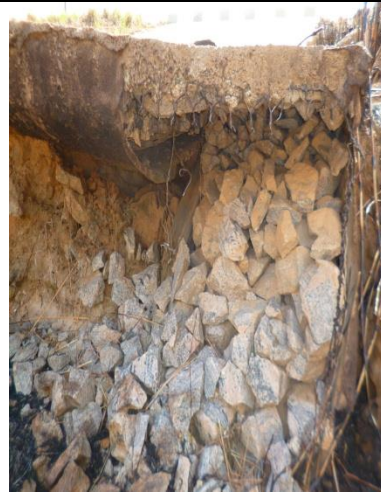
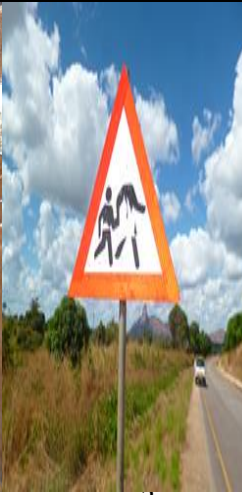
| Distrito | Dano/Situação de transitabilidade | Km | Acção em curso | Imagem Antes | Imagem Depois | Ponto de Situação |
|--|---|---|---|---|--|--|
| <p>N14 Marrupa -Ruasse (Empreiteiro USI Ungoma Sevene)</p> | <p>Vandalização de gabões na jusante de um aqueduto e sinalização vertical ao longo de toda extensão da via e idem com as erosões</p> | <p>8+000</p> | <p>A ANE junto do Governo de Marrupa ira realizar palestras de mobilização junto as populações locais</p> | | | |

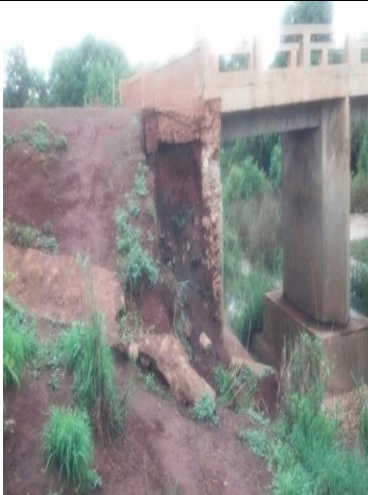
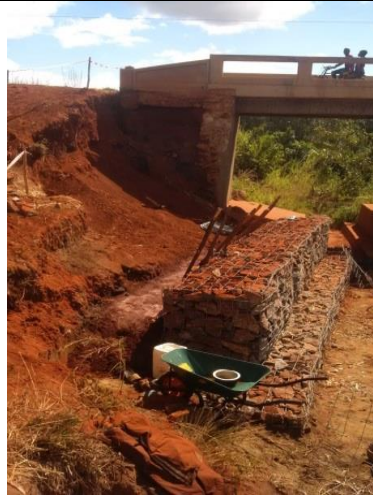
| <p>R732- Miala/Muemb e (CLAMA Construções)</p> | <p>Um dos muros de encontro sofreu infra escavação provocada por água escoada a parti da valeta revestida e cedeu. <u>Transitabilidade Condicionada.</u> Cedência do muro de ala da ponte do Km 3+200 em Metangula</p> | <p>42</p> | <p>Reposição de Gabões em Sanga e Reconstrução dos muros de ala em Metangula e reparações na plataforma</p> | | | <p>Em fase de construção de gabões.</p> |

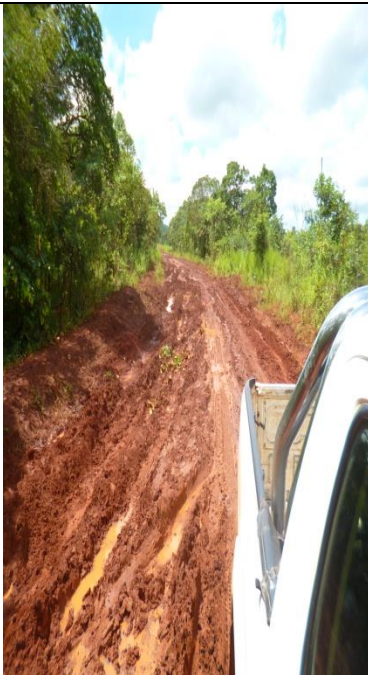
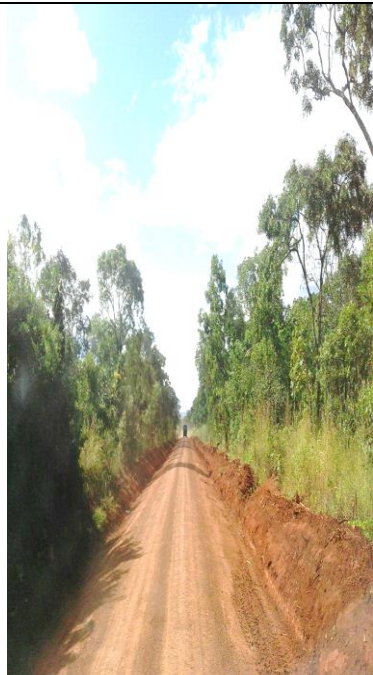
| <p>R733- Unango/Maca lodje</p> <p>Empreiteiro ACOL Construções</p> | <p>Índice de plasticidade muito elevado que causam escorregadios e despiste de viatura de acordo com as imagens, o troço tem cerca de 700m, no km14+400.</p> | <p>50</p> | <p>Em curso os trabalhos da reparação da plataforma.</p> | | | <p>Os trabalhos da reparação da plataforma foram concluídos</p> |
